# 浏阳中和某某烟花制作有限公司厂房屋面改造 “5·24”一般高处坠落事故调查报告

2025年5月24日9时02分许，位于浏阳市中和镇江河村的浏阳市某某烟花制作有限公司，在进行厂房屋面拆除作业过程中，发生一起高处坠落事故，造成1人死亡，直接经济损失约128万元。

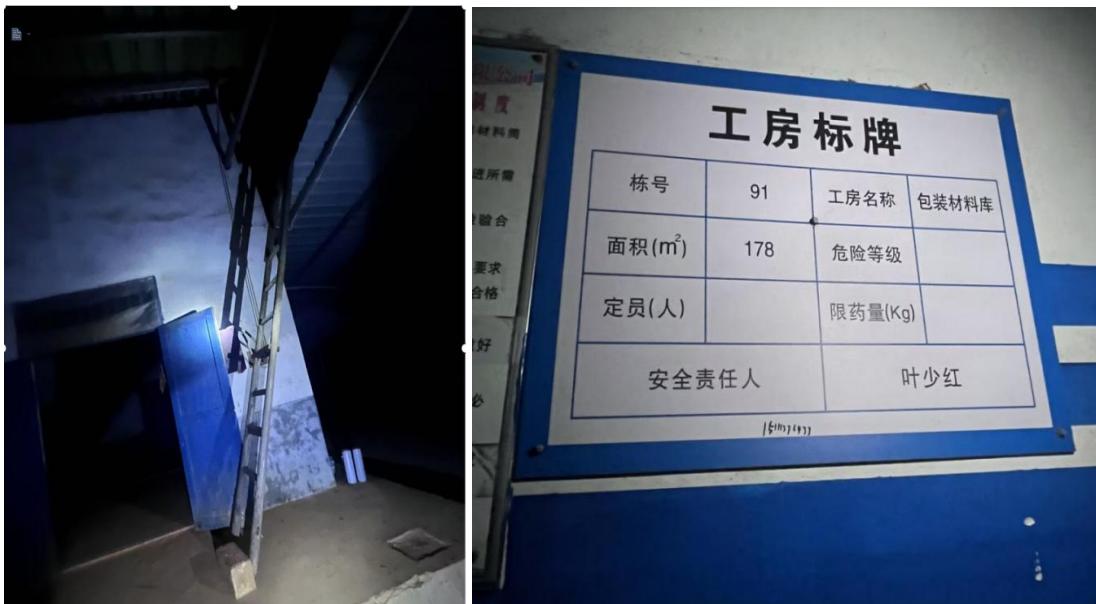
图 1 91#工房标牌

7 时 30 分许，黄\*升、董\*生两人来到作业区域，通过楼梯上到 91#包装材料库房屋面（图 1），从屋面右边部分开始拆除屋面瓦片，两人各拿一个电动扳手先把瓦片上的螺丝松开，再把瓦片推下屋面（图 2）。

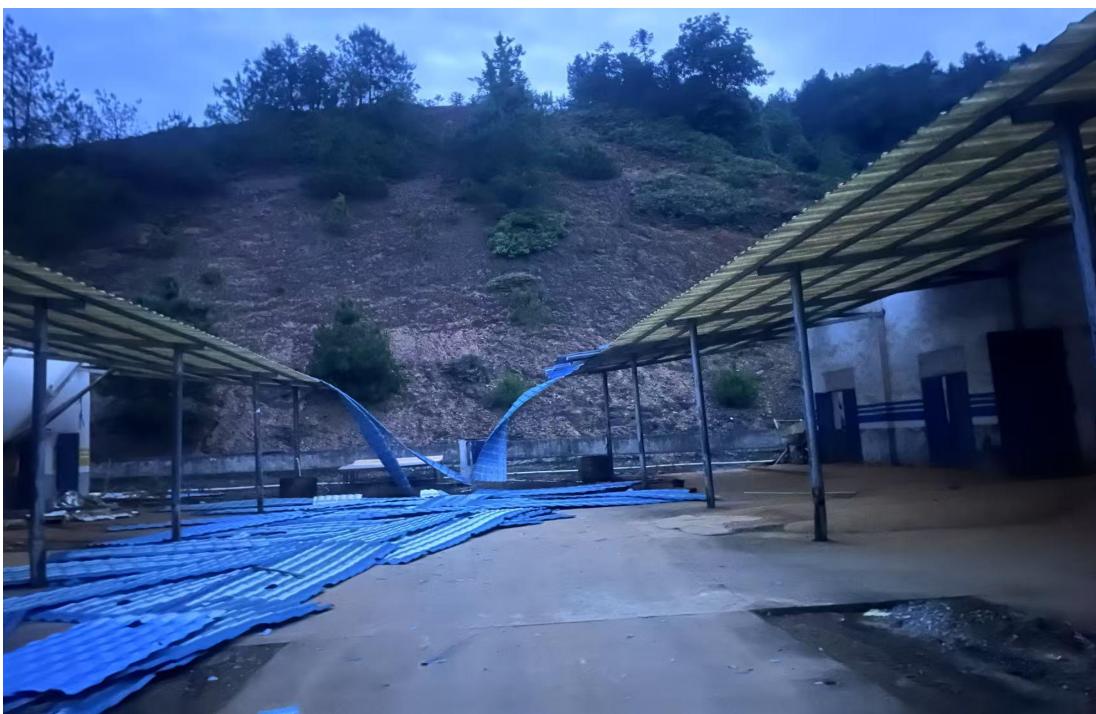
图 2 从屋面拆除下来的瓦片

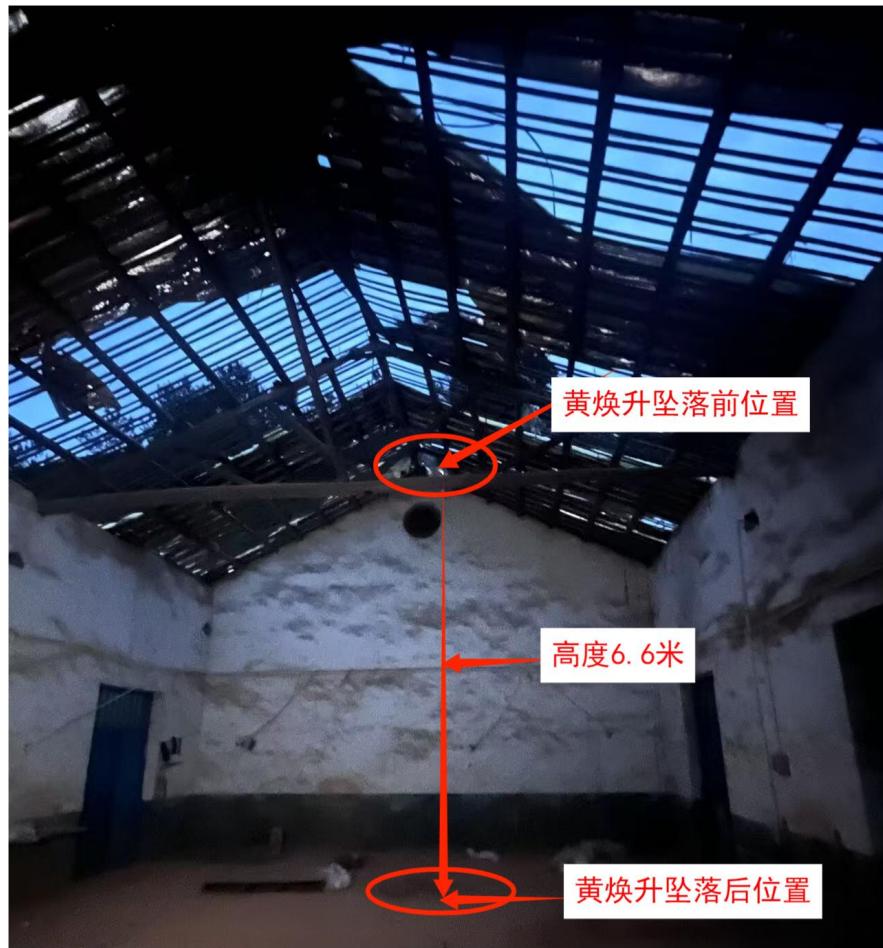
9 时 02 分许，两人完成厂房右边部分屋面瓦片的拆除，来到屋脊处准备拆除屋面左边部分的瓦片，黄\*升的脚踩在瓦片上面突然打

滑，身体重心失衡后，脚踩到了屋脊靠右边屋面已拆除瓦片的木质橡皮上面（图3），橡皮突然断裂导致黄\*升坠落至厂房地面。

图 3 黄\*升坠落位置

黄\*升安全意识薄弱，对现场作业环境危险性认识不足，未持有《特种作业操作证（高处作业）》，仅佩戴安全帽，未佩戴安全带<sup>[2]</sup>、未设置安全绳等安全装备、未采取安全防护措施<sup>[3]</sup>，在事发厂房屋面进行高处作业，作业过程中因脚踩屋面打滑，身体重心失衡，失足踩到无承受能力的木质椽皮上，椽皮断裂导致其从高处坠落地面。

（一）落实企业主体责任。某某烟花公司要深刻分析和总结事故教训，立即进行全面整改，加强安全管理，加强对员工的安全教育，提高全体人员的安全意识，消除安全隐患，防范类似事故的发生。在基建项目外包过程中要严格落实相关规定要求，认真履行对施工现场安全生产统一协调管理职责，从严把关高处作业、动火作业、有限空间和吊装作业等审批，切实加强施工期间的巡查、检查，督促并教育从业人员熟悉安全操作规程，正确佩戴劳动防护用品，并形成可查询的安全生产档案资料。

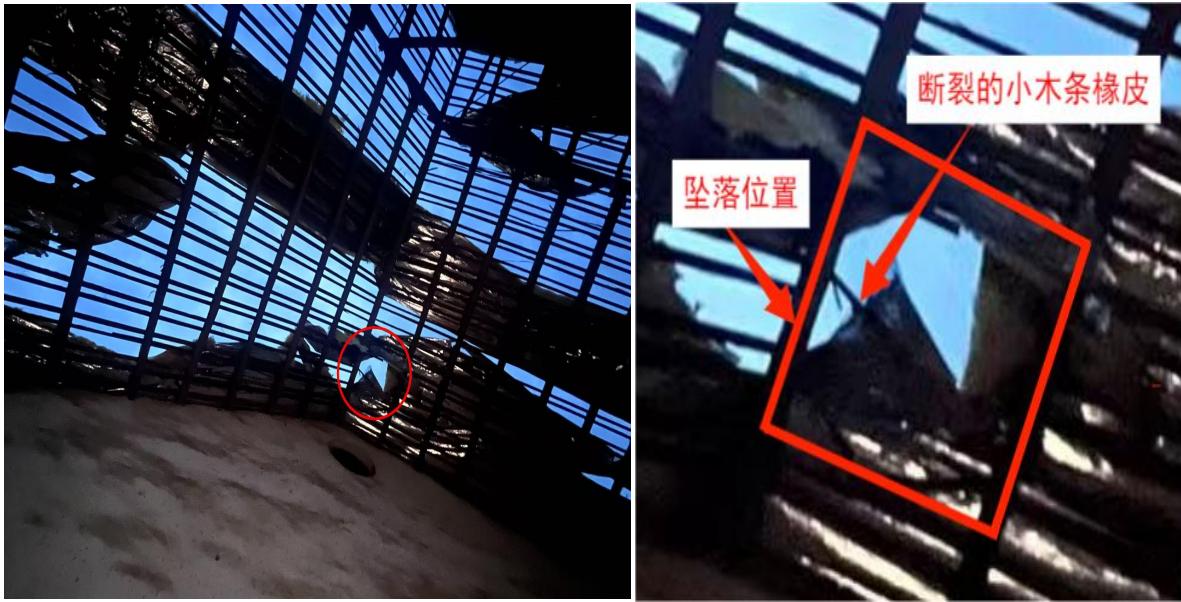
涉事厂房为一层砖木结构房屋，纵向墙垛长 21.4 米、高 4.6 米，横向墙垛长 8.4 米、垛尖高 6.6 米。屋顶系木结构（木质横梁上架设小木条椽皮），人字坡屋面（屋面材料为树脂瓦片下面铺盖保温层，其中左边屋面因瓦片破损在树脂瓦片上加盖了一层彩钢瓦片）。屋脊处横梁之间有 4 根小木条椽皮断裂，铺盖的保温膜留有约  $0.7 \text{ 米} \times 0.7 \text{ 米}$  区域的破损状态（图 4）。厂房地面为水泥地面。

图 4 黄\*升坠落位置局部图
